Ultraschallreinigungsplatz

Branche: Automotive Zulieferer
 Modell: GAP.125.15.7.
 Einsatzbereich: Ultraschallreinigung von Kfz-Getriebeteilen

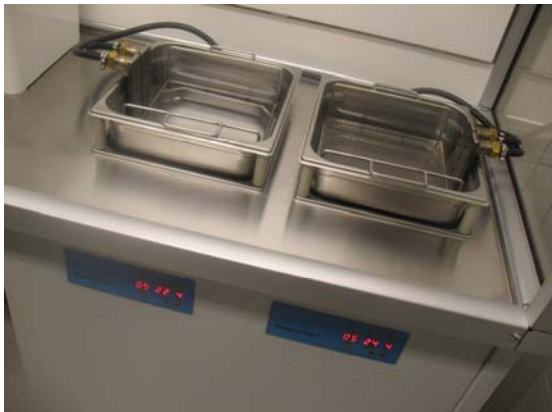
Ansicht der Ultraschallbecken in der Arbeitsplatte
 Montierte Displays in der Frontverblendung

- >>> Montage der Ultraschallbecken in der V2A Arbeitsfläche
- >>> Montage der Bedienpanels (Displays) in der Untergestellverblendung
- >>> Montage der HF Generatoren (Stromversorgung der Becken) auf der Rückseite der Verblendung
- >>> Stütze der Verblendung durch einen Winkel für Fußfreiheit

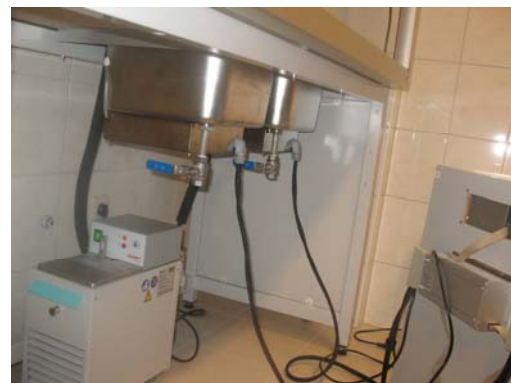
Anschluß der Ultraschallbecken an die Stromversorgung
